## 第5章 公共施設台帳を活用した公共施設の診断調査

## 1 診断調査の概要

### (1) 秩父図書館

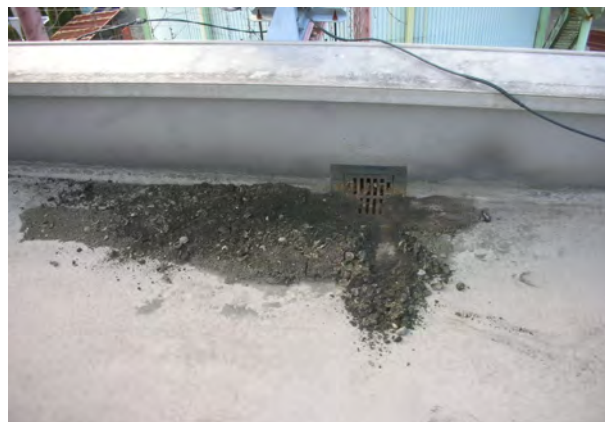
屋上：排水ドレーンに泥がたまる

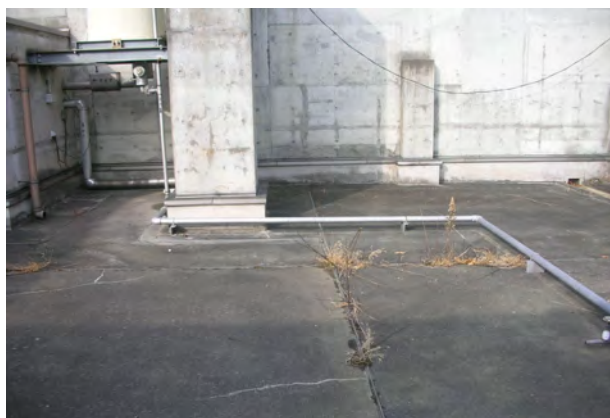
屋上：押えコンクリートの目地部に雑草が繁殖

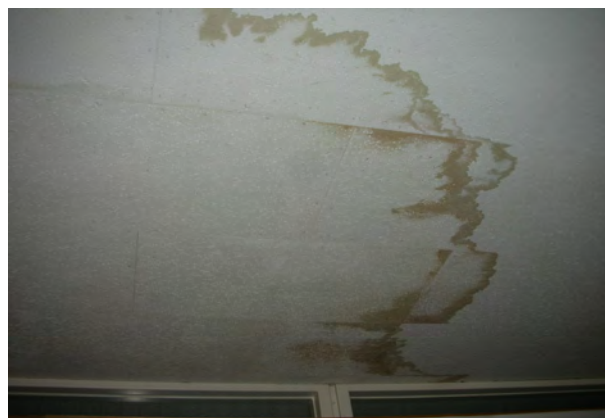
室内：漏水跡

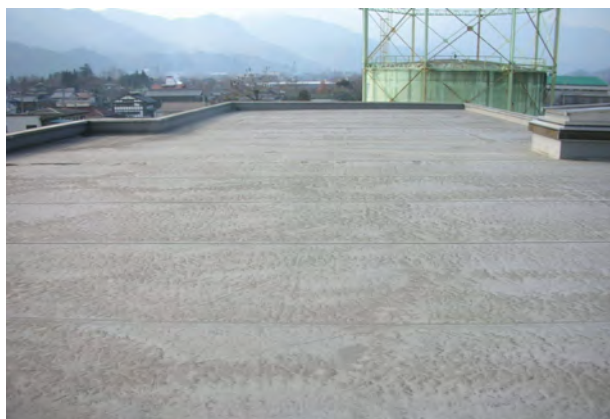
屋上：経過年数を考慮すると比較的傷みは少ない

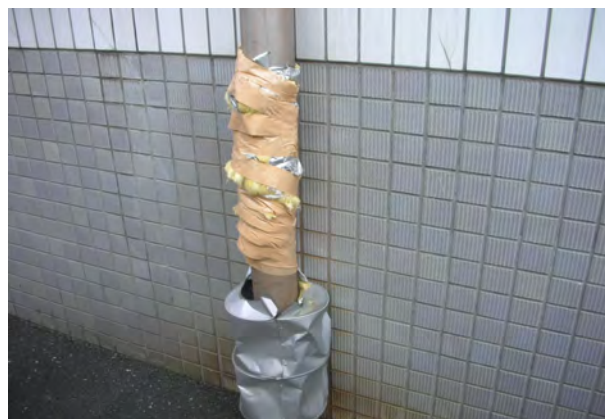
排水：雨樋が壊されている

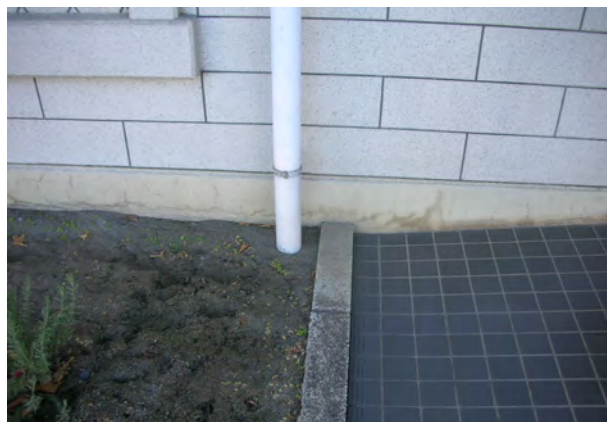
基礎：基礎立上がり

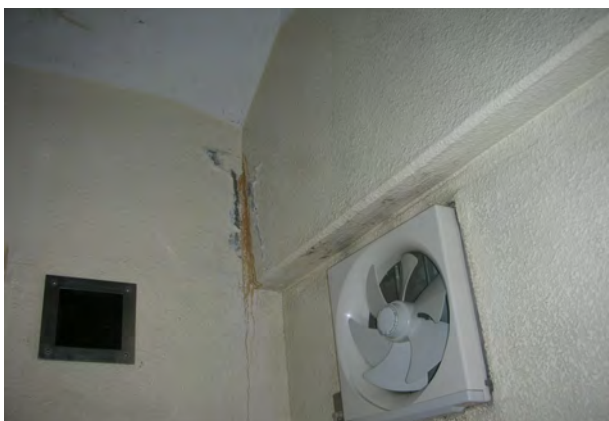
内部：漏水跡

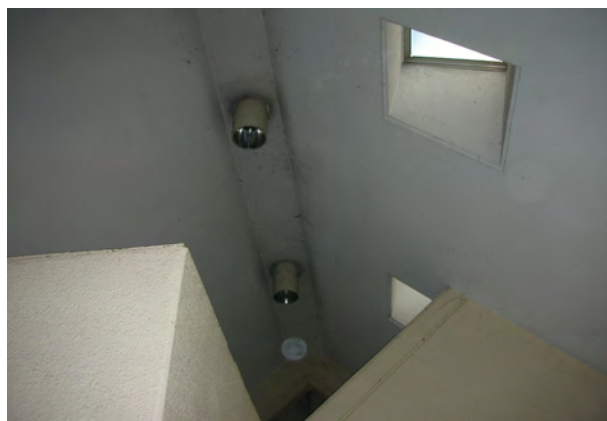
内部：天井のトップライト

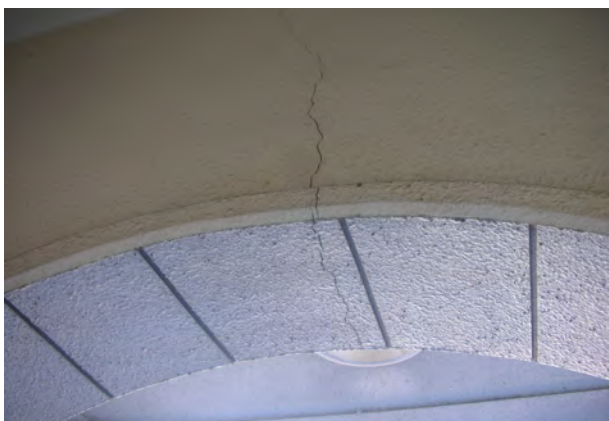
出入口：下がり壁にひび割れが発生

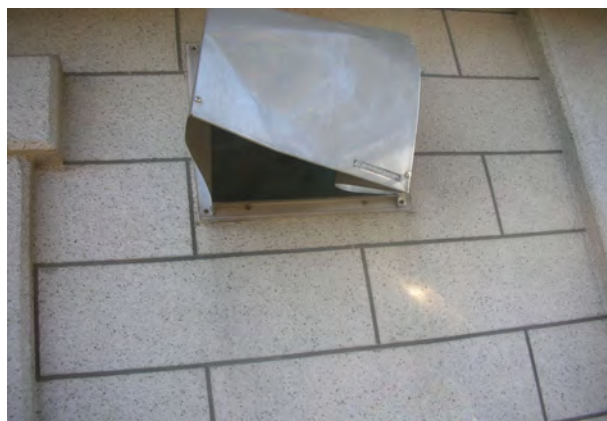
外部：換気扇が壊されている
