(6) 保健センター

保健センター 施設概況			
名	称	保健センター	
所 管	課	保健センター	
所 在	地	秩父市永田町 4-17	
施設概要	建 物 棟 別 名 称	保健センター	
	公 有 財 産 番 号		
	建 物 名 称	保健センター	
	計 画 通 知	受 理 書 の 有 無	有
		検 査 済 証 の 有 無	有
	着 工	1981年3月	
	竣 工	1981年3月	
	築 年 数	31年	
	都 市 計 画 区 域 (区 域 内 ・ 外)	区域内	
	用 途 地 域	住居地域	
	敷 地 面 積	—	
	建 蔽 率 ・ 容 積 率	建 蔽 率	—
		容 積 率	—
	防 火 地 域 (指 定 有 り ・ な し)	法 22 条 指 定 地 区	
	接 道 条 件	—	
	用 途 (主 要 用 途)	保健センター	
	収 容 人 員	50人	
	建 築 面 積	770 m ²	
	延 床 面 積	970 m ²	
	階 数	2階	
	最 高 部 高	10m	
	構 造 種 別	鉄筋コンクリート造	
	所 有 区 分	—	
資 産 形 態	—		
管 理 会 社	—		
設 計 者	(株) 丸岡設計		
施 工 者	—

(7) 吉田龍勢会館

(8) 大滝振興会館

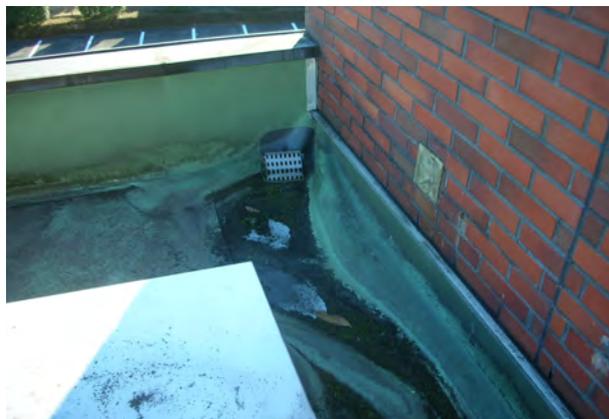
屋上：シート防水の劣化による膨らみ

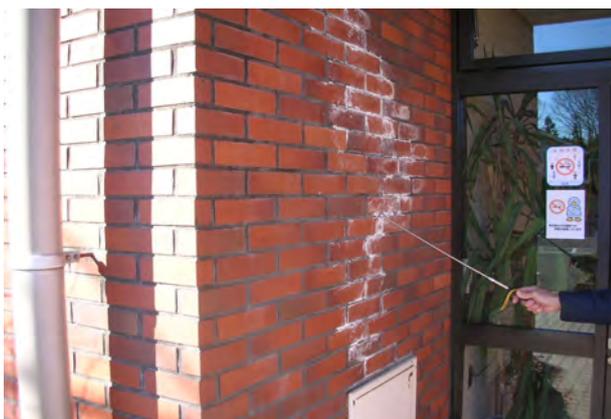
外壁：タイルの白華現象

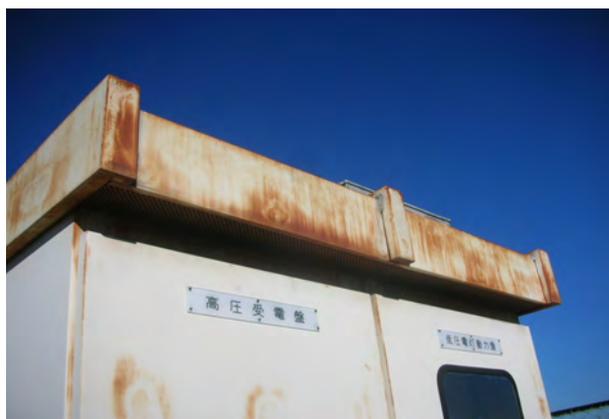
屋上：高圧受電室の外部パネルの腐食

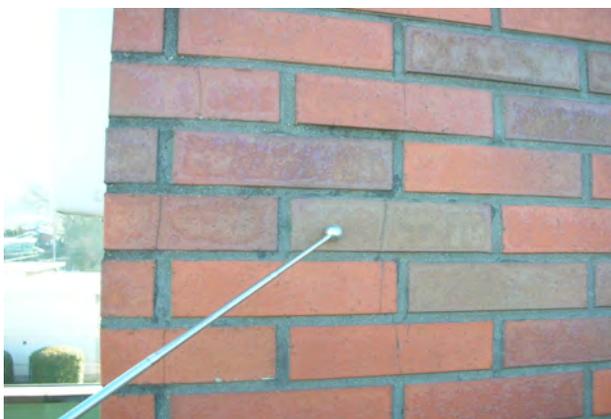
外壁：タイルにひび割れ

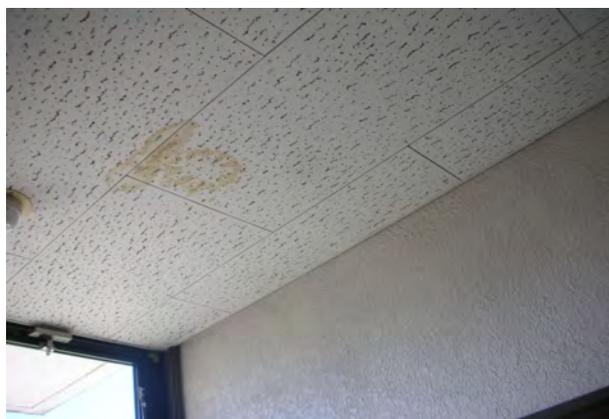
内部：天井の漏水跡

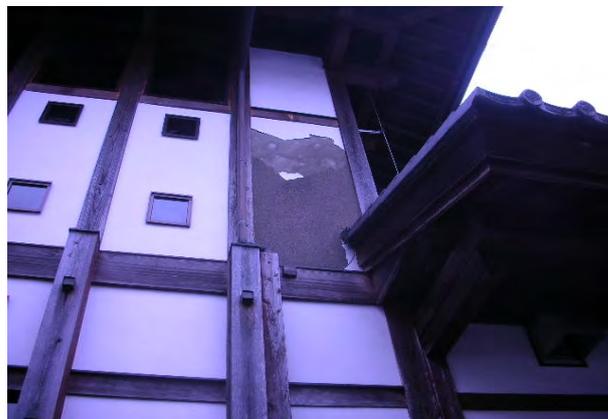
外壁：プラスタ塗の剥落
