大滝振興会館 現況写真

(調査日：平成25年1月11日)

荒川農村環境改善センター 現況写真

荒川農村環境改善センター 棟別診断の結果

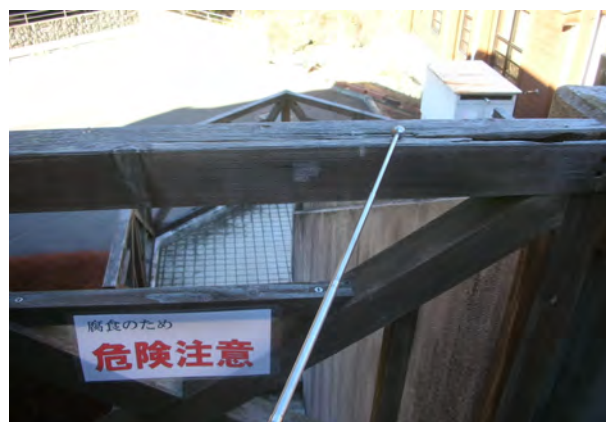
外部手すり：木部腐食が進行し危険な状況

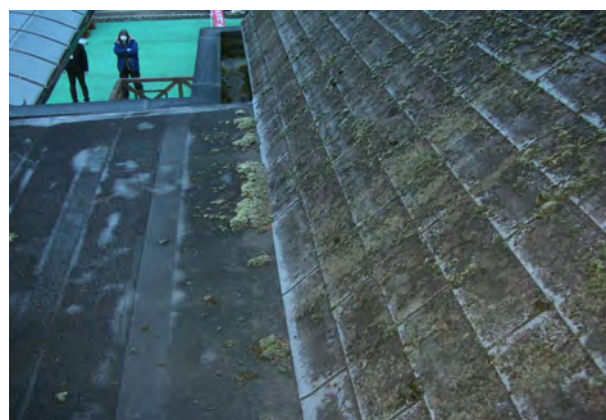
屋根：苔が繁殖し、劣化が進行

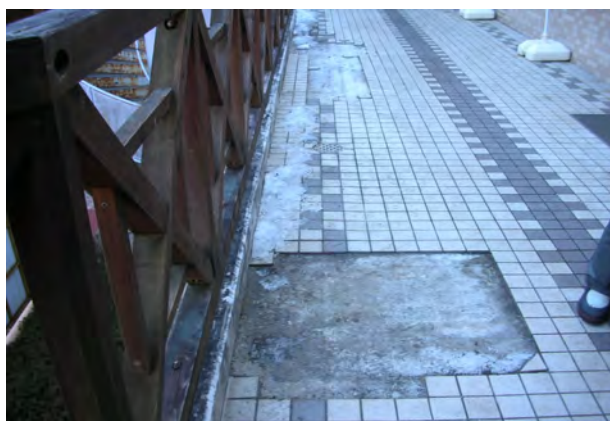
外部デッキ：凍害により、床タイルが剥離

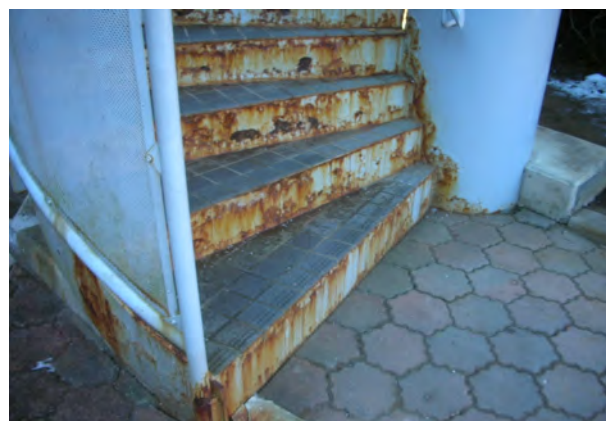
外部階段：腐食が進行

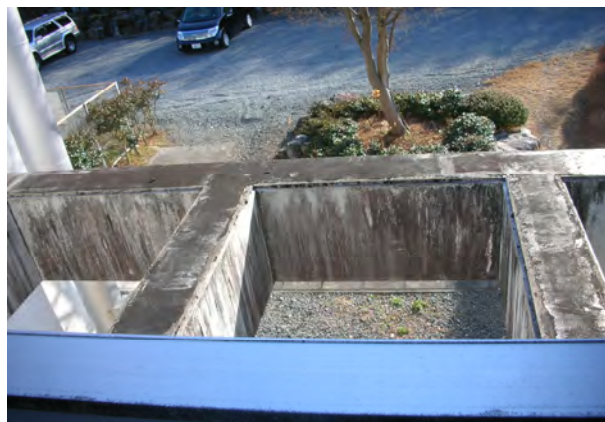
テラス上部の梁型：汚れが目立つ

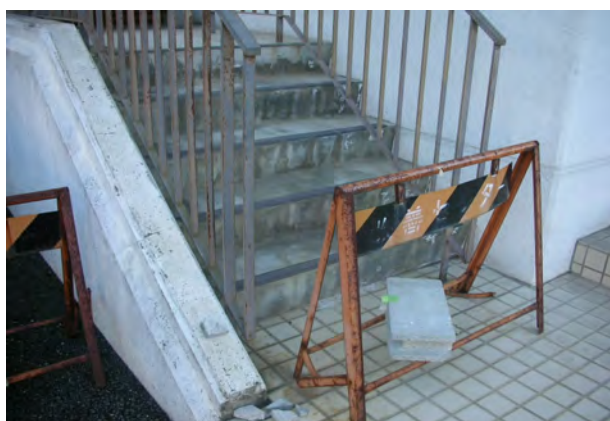
外部階段：北側にあり、凍害等影響を受けやすく、劣化が進行している

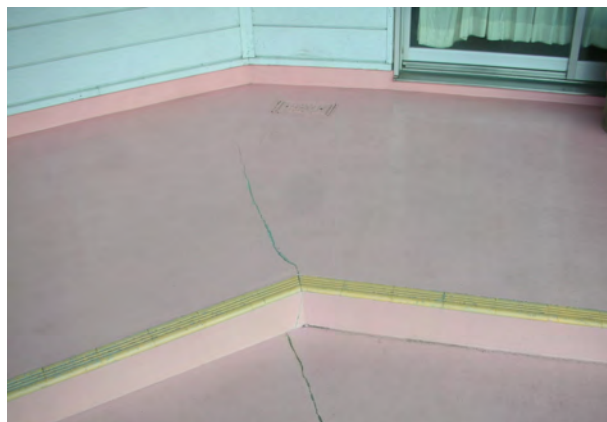
テラス：面のひび割れ

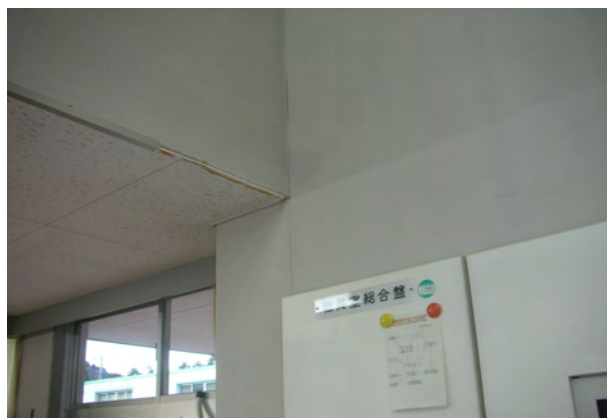
職員室：天井と壁の見切が一部脱落

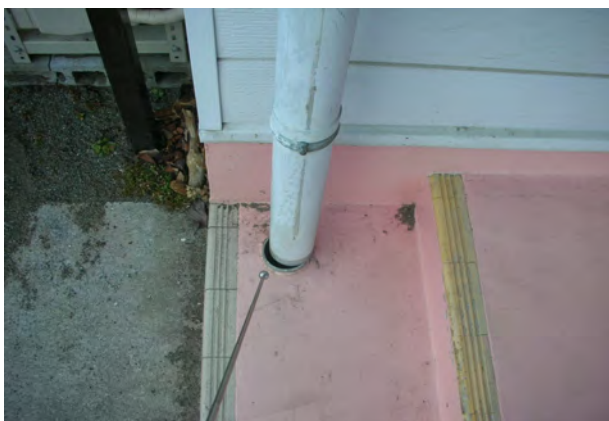
テラス：雨樋とテラスの接続部がはずれている

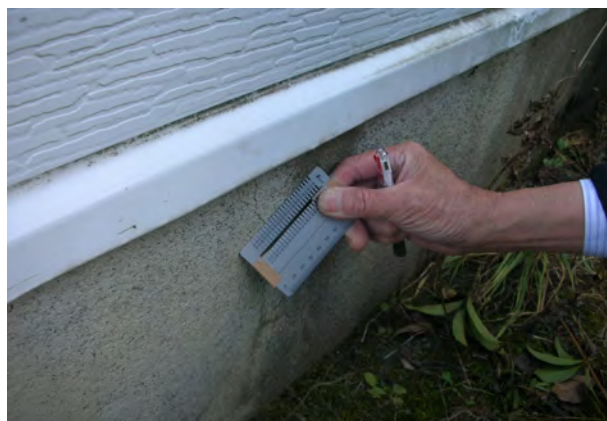
基礎：基礎立上りのひび割れ測定
