路面安全管理マニュアルに基づく 安全管理に向けた調査研究

令和7年3月

兵庫県 伊丹市
一般財団法人 地方自治研究機構

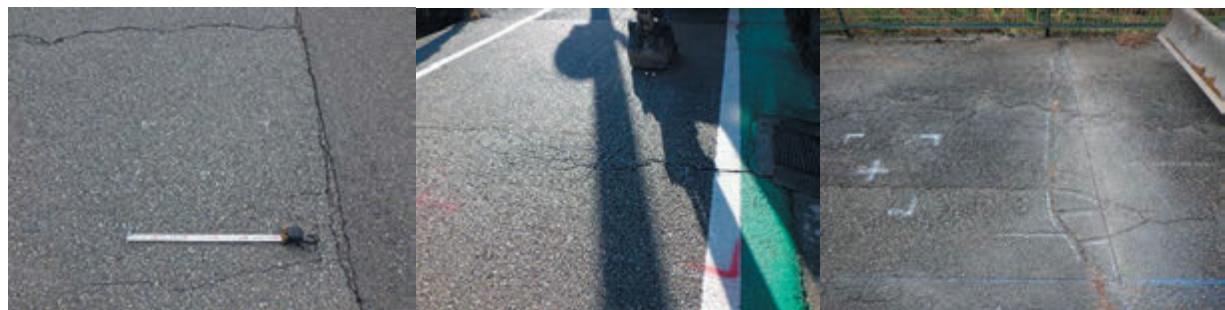
図表 3-6 サンプル地点のひび割れ例

空洞を挟むようなひび割れ

空洞の近傍での横断ひび割れと
亀甲状ひび割れの連続

空洞を円形に囲むようなひび割れ

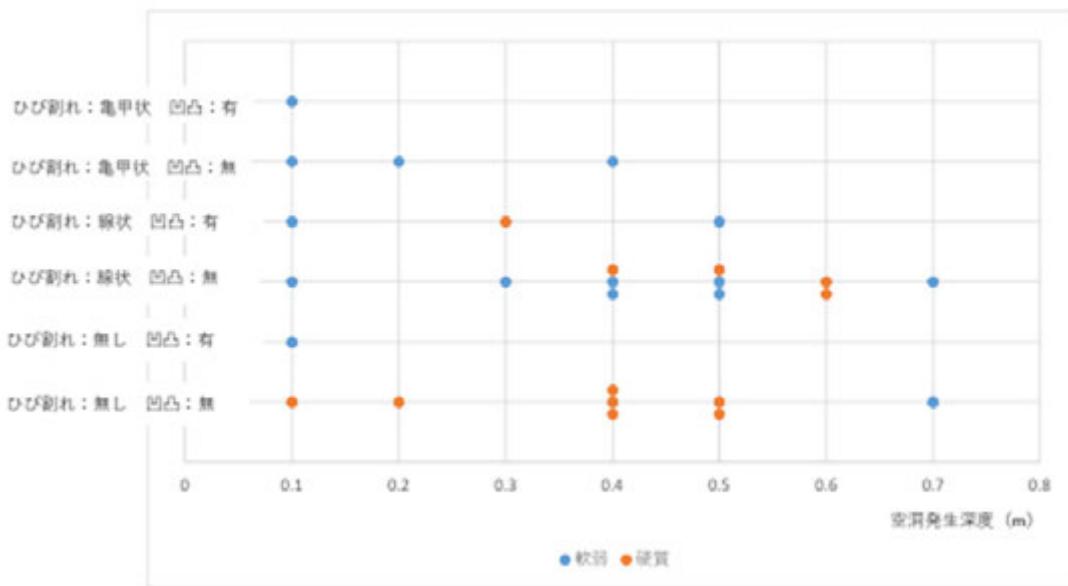
図表 3-10 地盤の状態に応じた舗装損傷の空洞深度分布

図表3-10で示すとおり、地盤の硬軟に応じて、舗装表面に現れる損傷と空洞深度との関係に、異なる傾向が見られる。

硬質地盤の場合、空洞発生深度が浅くとも舗装表面に損傷が発生しないか、損傷が発生してもひび割れの状態が線状に止まっている。一方、軟弱地盤の場合、空洞発生深度が深い場所から深い場所まで、一様に損傷が発生していることがわかる。

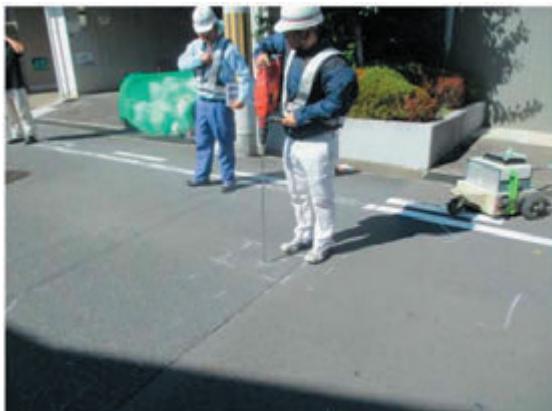
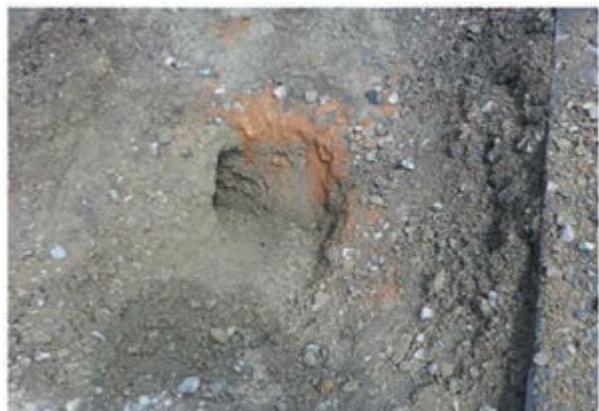
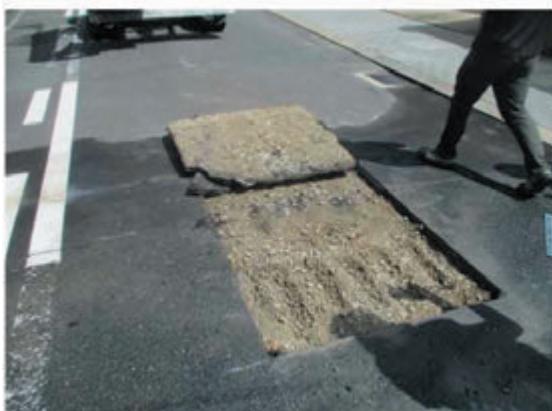
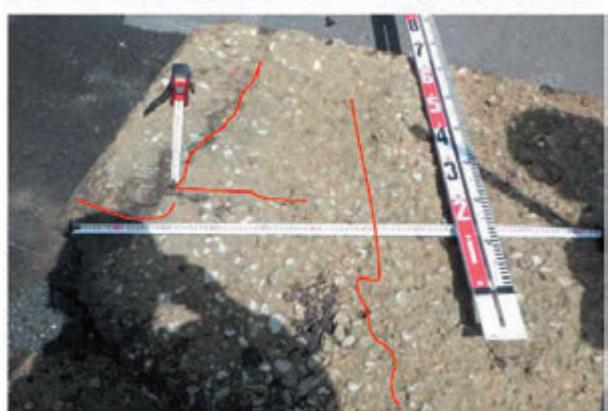
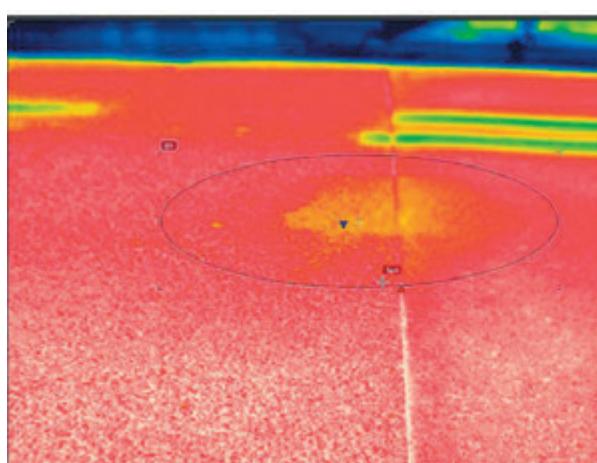
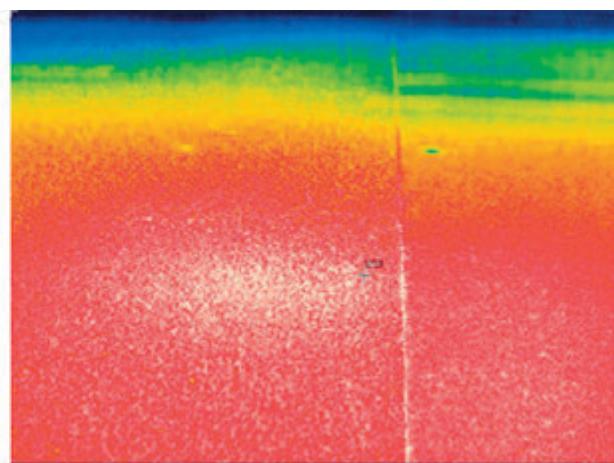
8月 21 日 11 時台

深度が 0.2m、広がりが 0.7m × 0.5m の空洞が確認されたサンプル地点。

ただし、舗装背面に生じていたひび割れに応じた温度差の可能性あり。

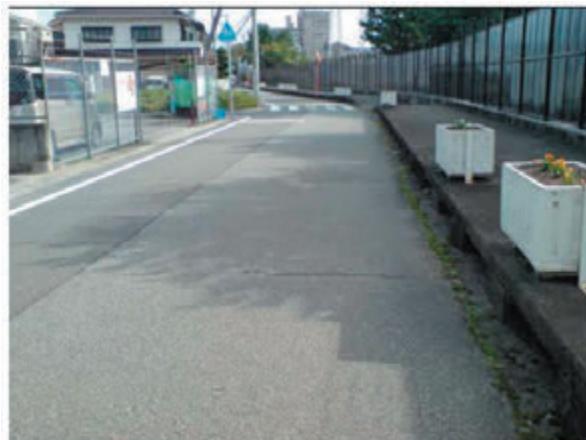
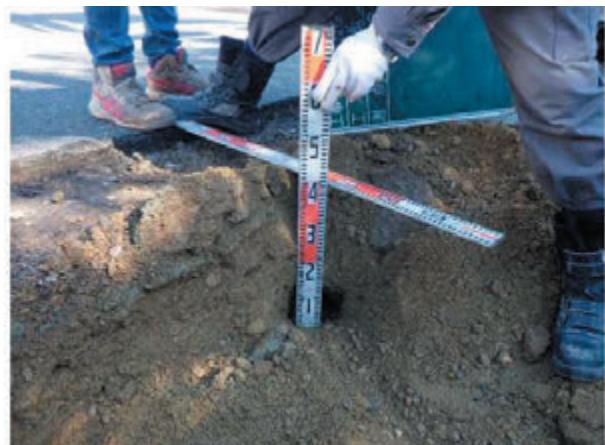
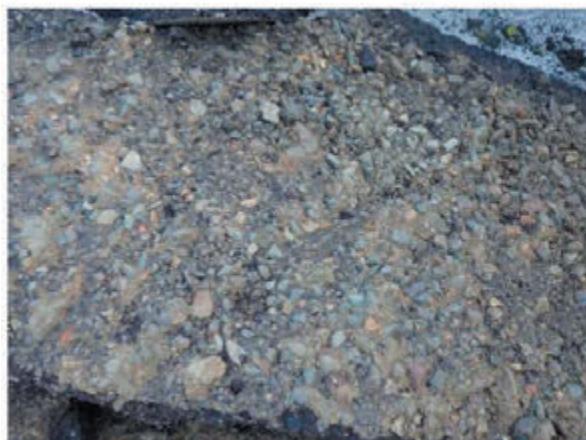
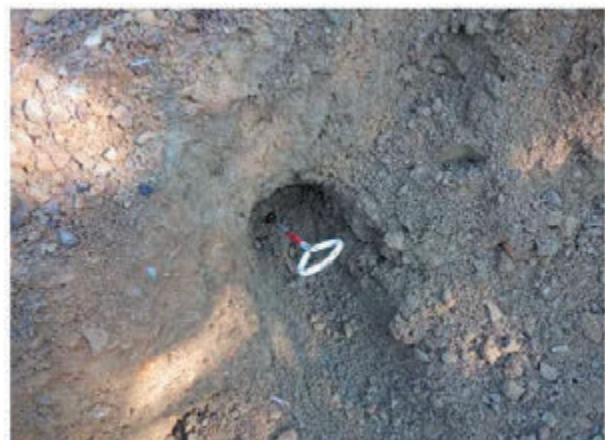
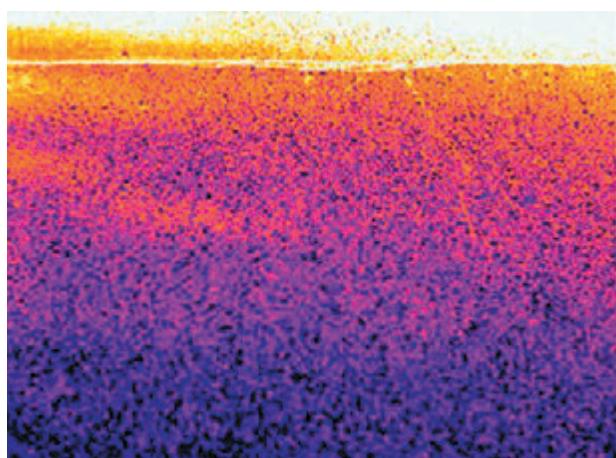
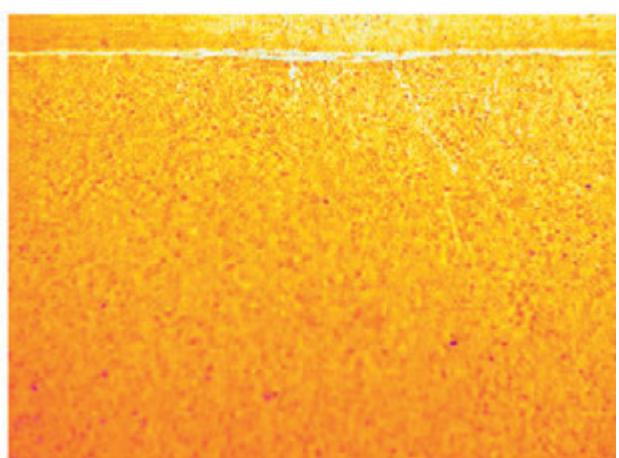
11月5日 10時台

深度が 0.5m、広がりが 0.5m × 0.5m の空洞が確認されたサンプル地点。

近くに樹木がある箇所で、影の影響により温度差の傾向が不明である。

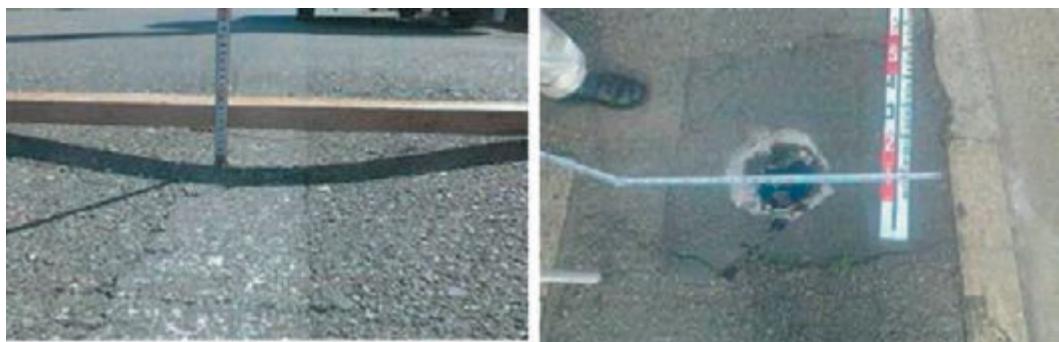
図表 4－5 陥没箇所の画像

以上より、道路管理者（伊丹市）が日常的に実施している道路パトロールにおいて、視認できる程度の沈下を発見した場合は、それが陥没の兆候である可能性を踏まえ、場合によっては、修繕の優先順位を上げる等の対応が求められるであろう。

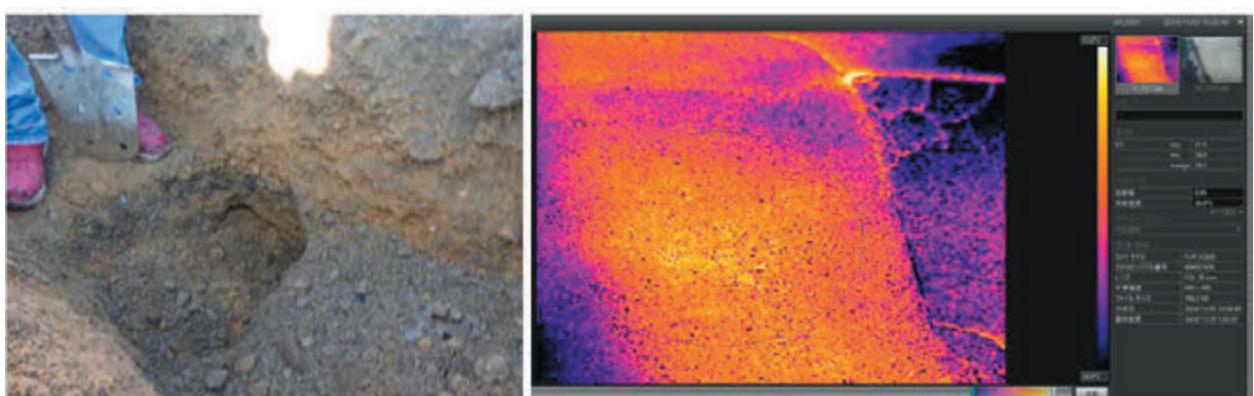
図表 4-6 地盤が緩い地点の実測画像

地盤の緩みが空洞の発生や成長に影響する可能性は広く知られており、温度差が地盤の緩みを検知できるのであれば、空洞の推定を補強する手法として活用していくことも可能であり、前(1)項と同様、事例やデータを今後蓄積していくことが有用と考えられる。

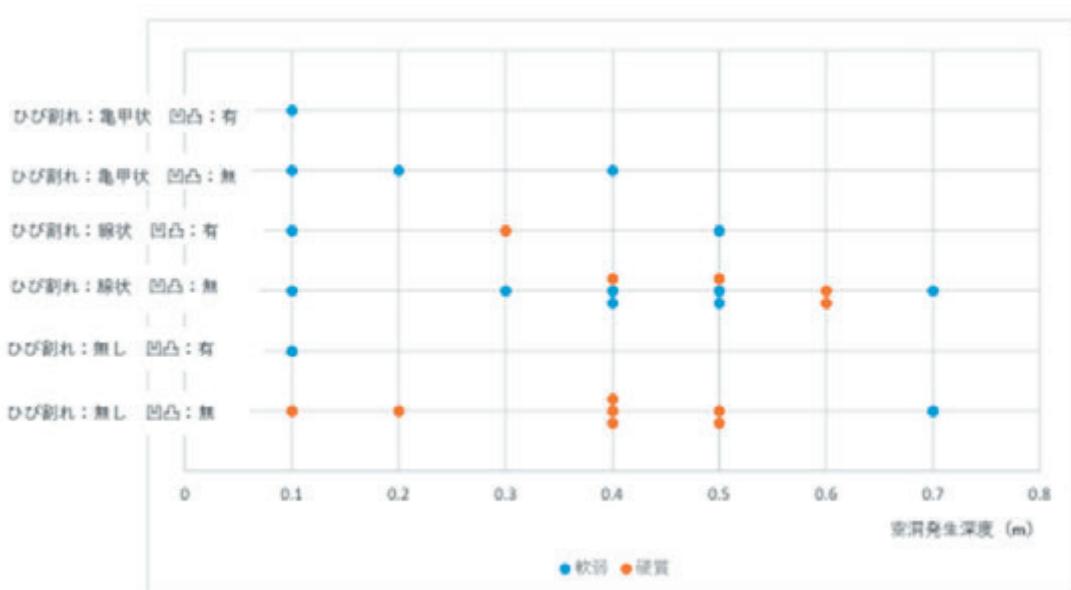
図表 5-2 地盤の状態に応じた舗装損傷の空洞深度分布

図表5-2で示すとおり、地盤の硬軟に応じて、舗装表面に現れる損傷と空洞深度との関係に、異なる傾向が見られる。

硬質地盤の場合、空洞発生深度が浅くても舗装表面に損傷が発生しないか、損傷が発生してもひび割れの状態が線状に止まっている。一方、軟弱地盤の場合、空洞発生深度が深い場所から深い場所まで、一様に損傷が発生していることがわかる。

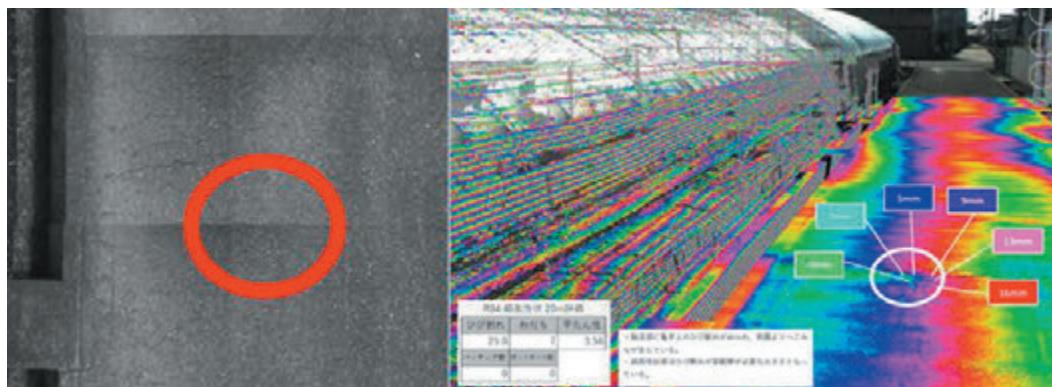
① ひび割れ:無 凹凸:有 (1事例)

※ 凹凸は、中心に凹みが発生

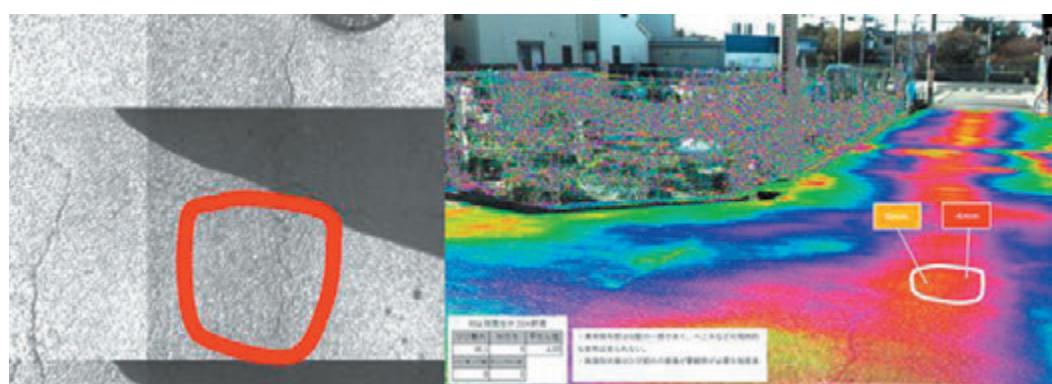
② ひび割れ:線状 凹凸:無 (11事例)

※ ひび割れは、道路軸方向に空洞をまたぐように発生し、中心部に凹みが発生

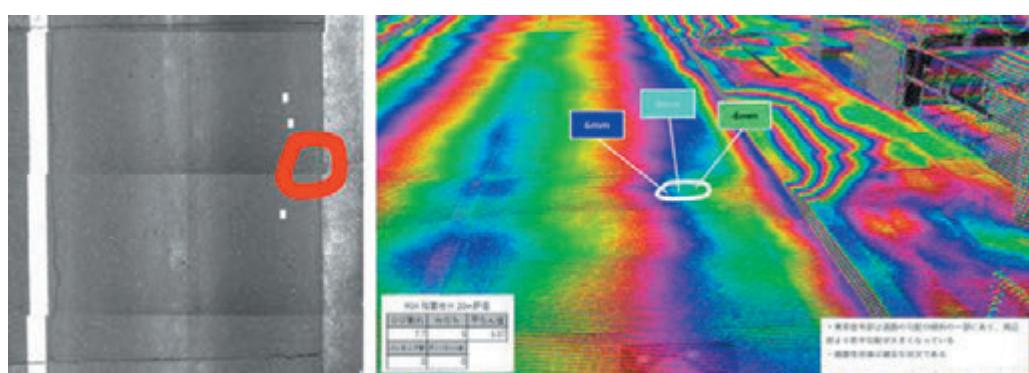
③ ひび割れ:線状 凹凸:有 (3事例)

※ ひび割れは、線状ではあるが空洞を囲うように発生し、凹凸は、道路の勾配に比べて異なる勾配を示す
