伊丹市「路面安全管理マニュアルに基づく安全管理に向けた調査研究」報告書 概要版

序章 調査研究の概要

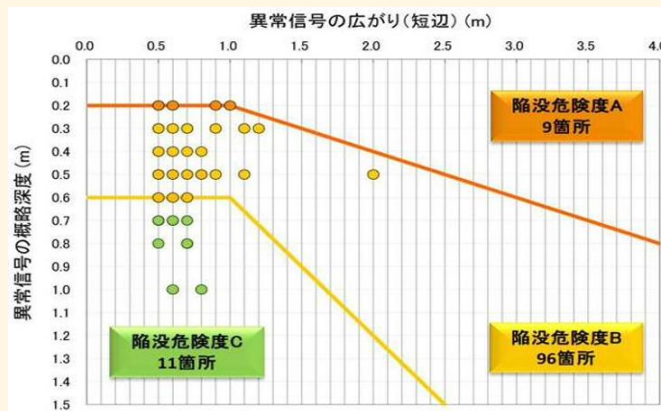
【異常信号箇所の陥没危険度評価結果】

- ◆ 路面下空洞探査車を使用して一次調査を実施
 - ・69路線、測線長45.4kmを対象
 - ・116箇所の異常信号箇所を検出
 - ・異常信号箇所の陥没危険度をA・B・Cに3区分

- ◆ 異常信号箇所のうち31箇所を開削し二次調査
 - 「空洞あり」が21箇所、「空洞なし」が10箇所

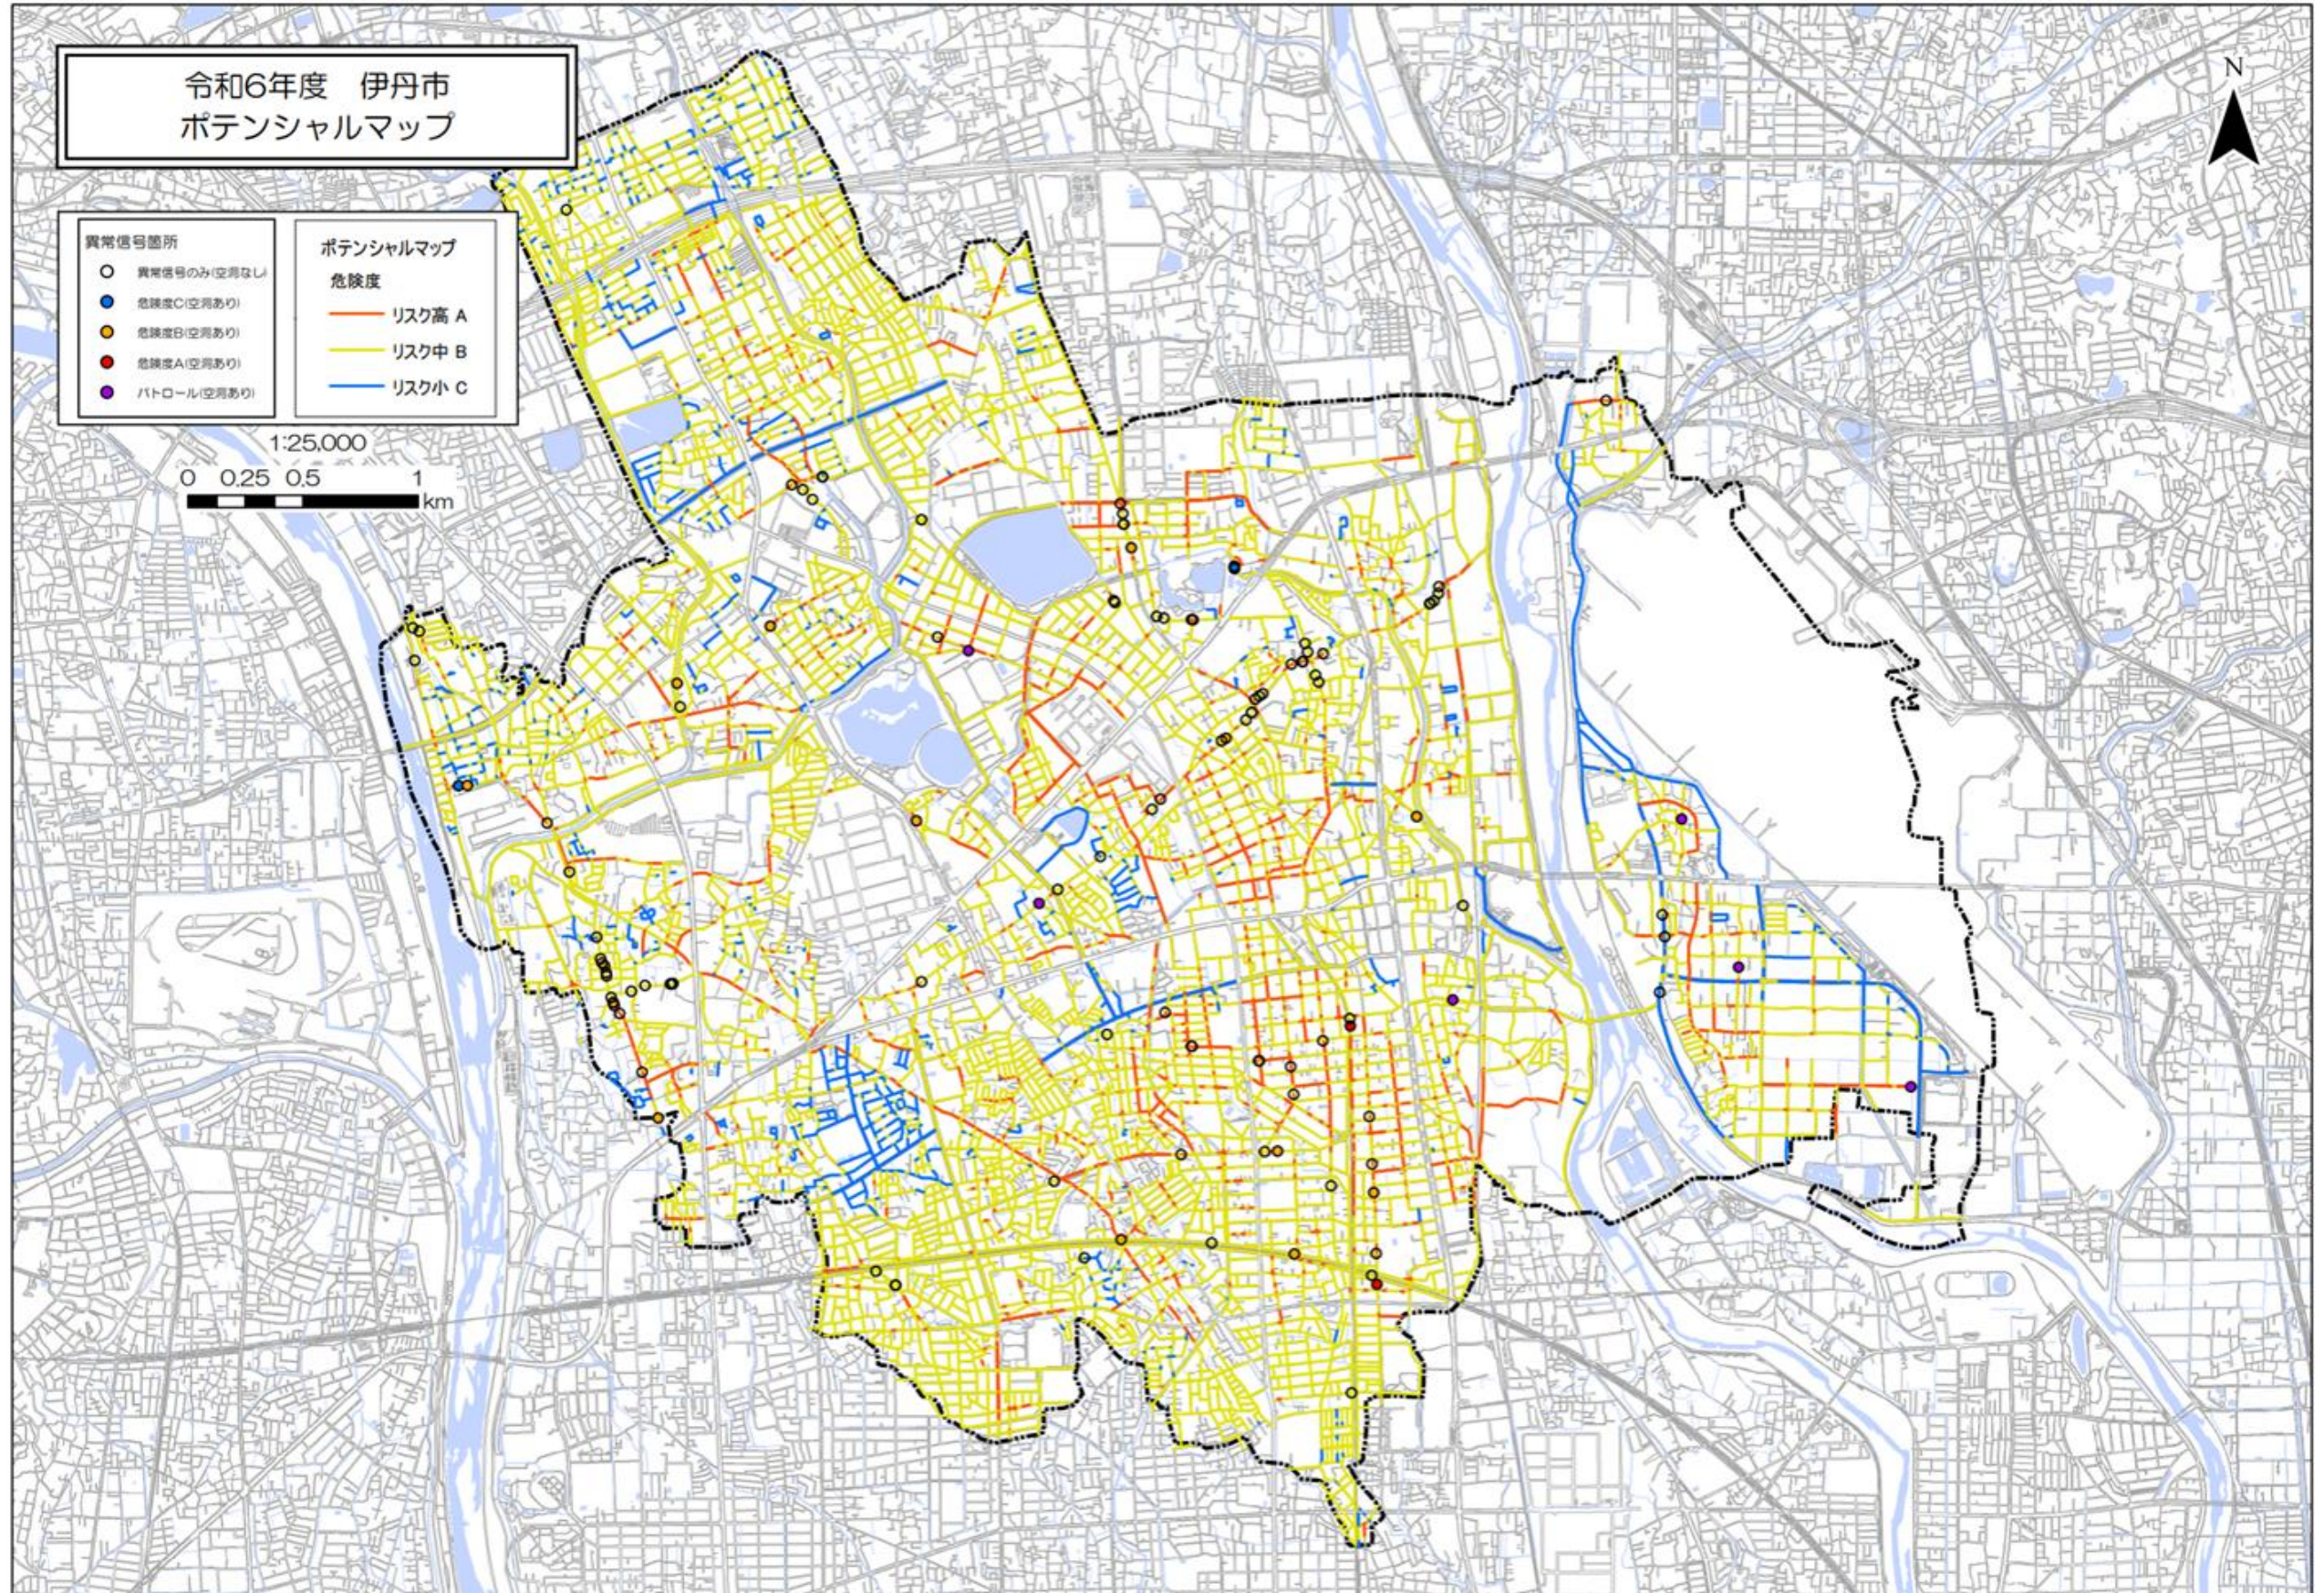
令和6年度 伊丹市 ポテンシャルマップ

- ◆ 「空洞箇所密度と異常信号箇所」図の作成
 - ✓ 空洞探査で得られた異常信号発生情報(116箇所)を地図上にプロットし、加えて1km当たりの異常信号発生密度を算出のうえ色分け表示
- ◆ 「空洞発生箇所と上下水道密度」図の作成
 - ✓ 伊丹市上下水道局から提供された埋設管敷設情報をもとに、異常信号と埋設管の位置・供用年数、道路の供用年数と上下水道管の埋設密度、それぞれの関係を分析
- ◆ ポテンシャル判定指標の検討
 - ✓ 分析結果をもとに「**道路の供用年数**」と「**上下水道の埋設密度**」を陥没ポテンシャルを判定する指標として選定
 - ✓ 当該判定に基づきランクに応じた管理レベルを設定する仕組みを考案し、詳細検討中

判定	空洞ポテンシャル	対応
A	高	重点パトロール、状況に応じて詳細点検等実施
B	中	日常パトロール、変状出ればA判定
C	小	日常パトロール
D	異常なし	日常パトロール
