浦添市における住環境整備に関する調査研究 ～ 浦添市における墓地行政について～

平成 23 年 10 月

浦 添 市
財団法人 地方自治研究機構

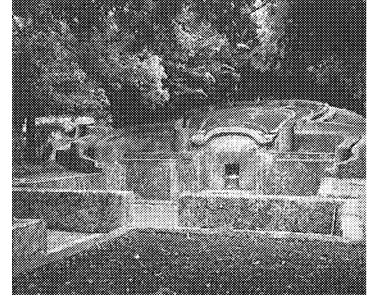
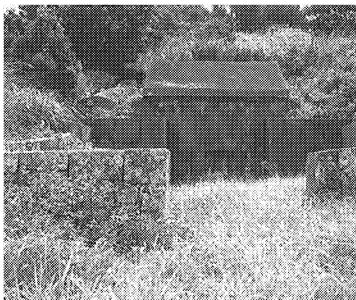
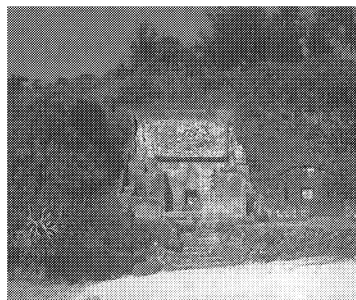
図表 3-3 墳墓形態

本県の墓地を管理形態、墓地の種類別及び墳墓形態別に整理すると以下のように区分される。

墳墓形態については、「家形墓」が6,232基で全体の89.6%を占める。次いで「亀甲墓」176基(2.5%)、「掘込墓」149基(2.1%)、「平葺墓」147基(2.1%)、「破風墓」125基(1.8%)、「箱型墓」56基(0.8%)、「塔式墓」38基(0.5%)、「その他」25基(0.4%)、「洞窟墓」4基(0.1%)の順である。
