伊丹市「路面安全管理マニュアルに基づく安全管理に向けた調査研究」報告書 概要版

序章 調査研究の概要

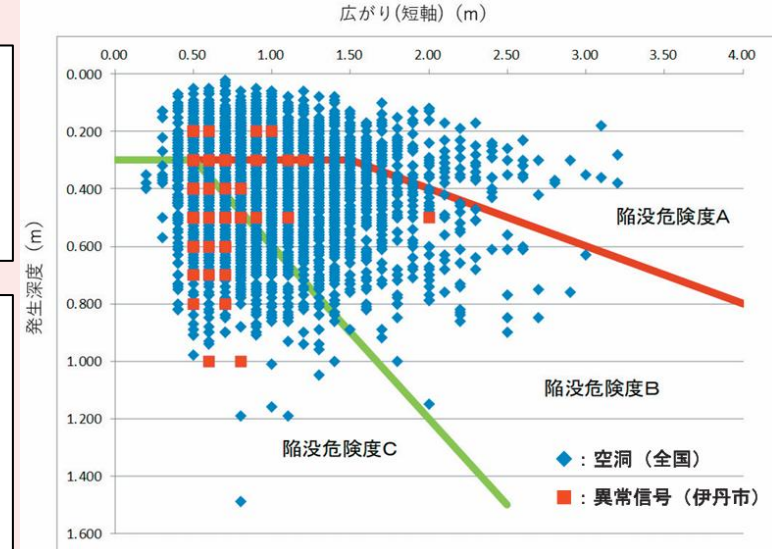
- ◆ 相対的に低位な陥没危険度
 - ✓ 全国の陥没危険度分布との比較では、伊丹市の陥没危険度は相対的に低位層に分布
 - ✓ 伊丹市では路面下の比較的浅いところに小規模な空洞が発生している

- ◆ 特徴を反映した路面安全管理の検討
 - ✓ 陥没危険度A・Bの地点は、舗装修繕時に路盤まで打ち替える地点として管理することを検討
 - ✓ 「舗装長寿命化修繕計画」を見直す際に、空洞探査結果が示す特徴を反映させることを検討
