# 美馬市休・廃校施設利活用計画策定 に関する調査研究

平成26年3月

徳 島 県 美 馬 市  
一般財団法人 地方自治研究機構

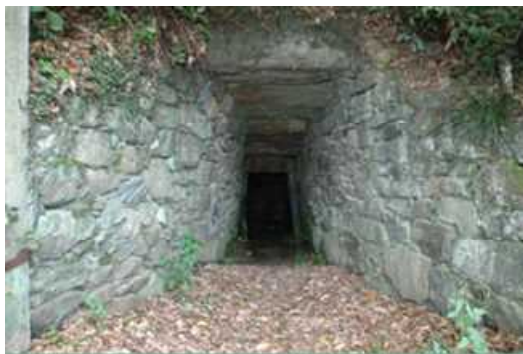
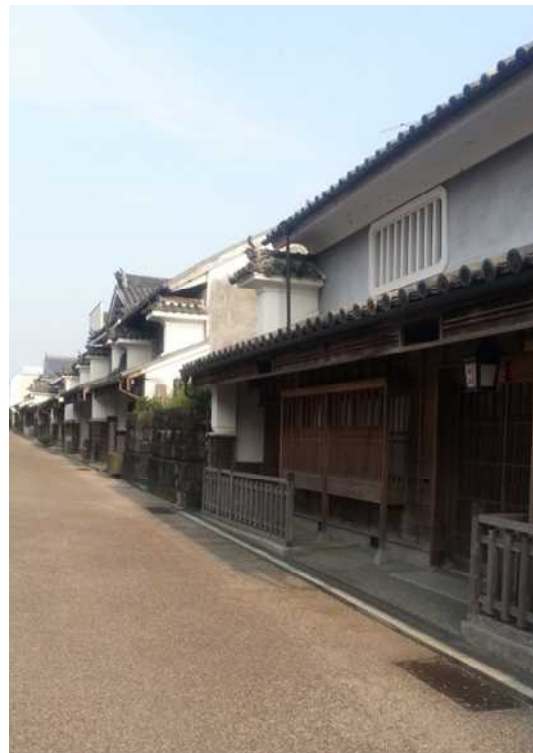
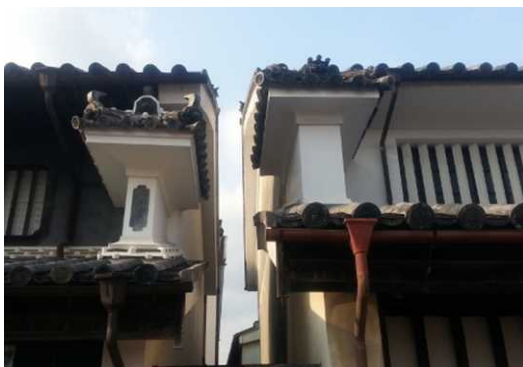
図表 1－2 美馬市の歴史を物語る史跡

(左上) 玄室（棺をおさめる部屋）が珍しいドーム状の太鼓塚古墳。

(右) 全国で 28 番目の重要伝統的建造物群保存地区として指定された脇町南町の「うだつの町並み」。

(左下) 屋根は本瓦ぶき、2 階の窓は防火に重点をおいた「虫籠窓」。2 階の屋根の両端に漆喰塗りの「うだつ」がある。

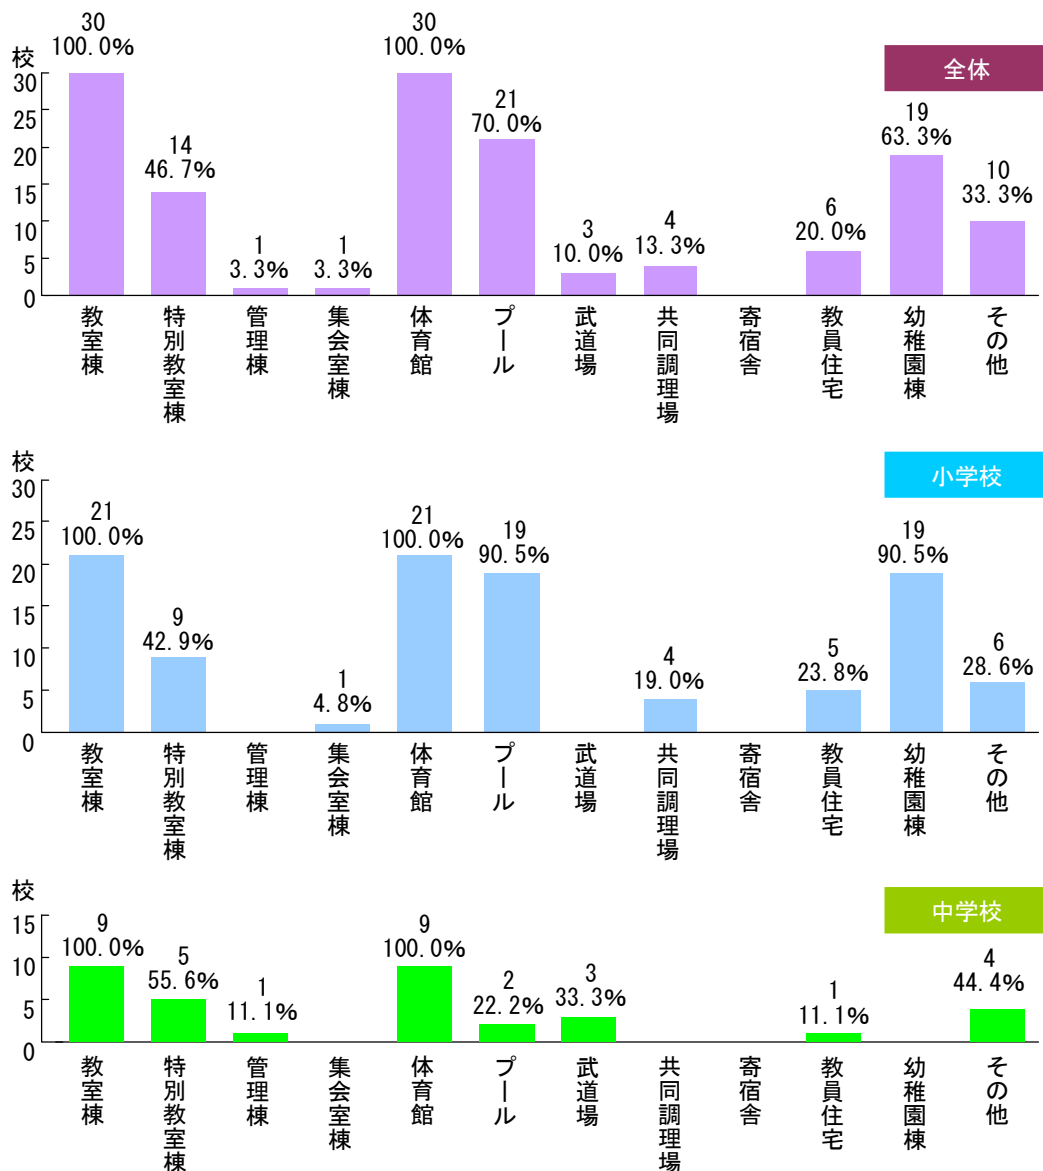
図表 2-14 学校の施設構成

学校の施設構成として多い棟・機能は、教室棟、特別教室棟、屋内運動場（以下、体育館という。）、プール、幼稚園棟等となっている。小学校では、教室棟のほかに体育館、プール、幼稚園棟が設置されている。中学校では、教室棟のほかに特別教室棟、体育館が設置されている。

また、各校とも基本的インフラ（電気・ガス・上下水道）は、廃校も含めすべて整備されているほか、通信設備（電話、インターネットは全校）、太陽光設備（19校）が設置されている。また、教室棟廊下は片廊下型が1.8m以上、中廊下型が2.3m以上の幅員が確保され、車いす等の棟内の通行・離合も十分な状況にある。また、基本的には各階複数箇所に男女別のトイレが設置され、洋式化も一定程度図られている。バリアフリー化については21校で対応されているが、整備状況は一律ではなく、段差解消のためのスロープや階段・廊下の手すり等の設置が中心となっている。昇降機、障がい者用トイレ（だれでもトイレ）が設置されている学校は限定されている。

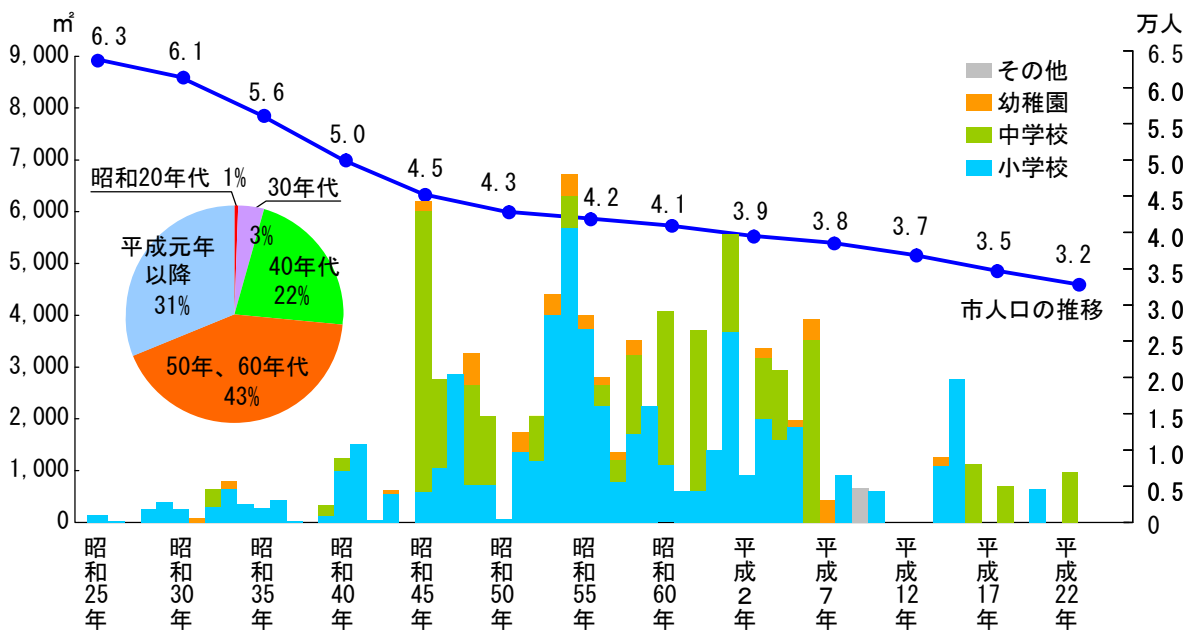
図表2-16 建築年度別にみた学校施設の整備状況（建物延床面積）及び市人口の推移

本市の人口は、昭和25年当時は6.3万人（旧町村の合計人口）であったものが、その後は一貫して減少傾向にあり、平成25年現在、51%の人口規模にまで縮小している。これに対して、学校施設は、旧校舎の建替えや国の設置基準等に合わせた新規整備が進められ、特に昭和40年代後半から施設整備数が急増している。ピーク時の昭和40～60年代に整備された学校施設は全体の約65%を占めている。平成元年以降は学校施設整備数は減少するものの、一定の施設整備は続き、この間に整備された学校施設の割合は31%と少なくない状況にある。

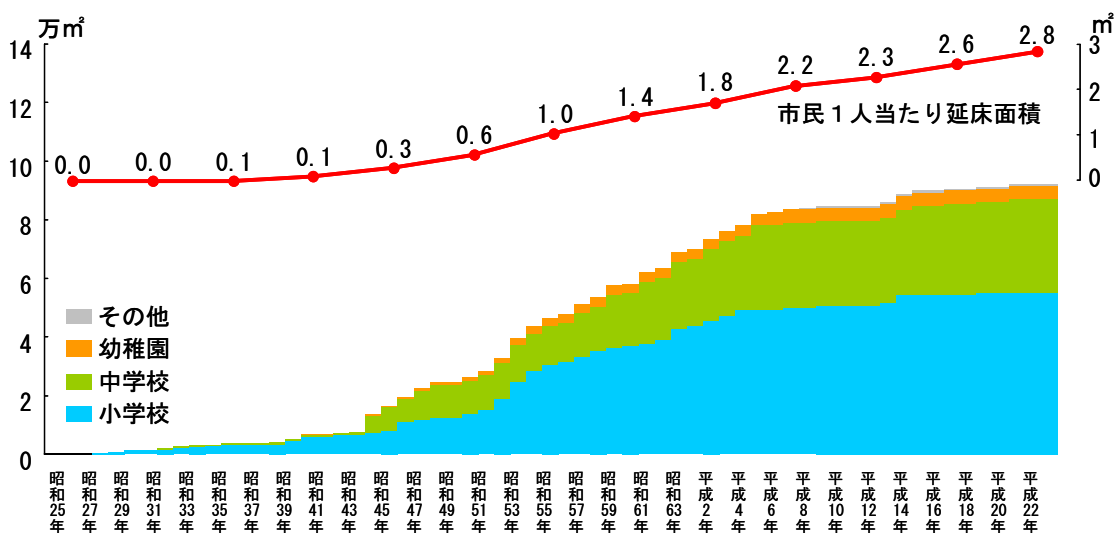
図表2-17 建築年度別にみた教室棟及び市民1人当たり延床面積の推移

学校施設の整備に伴い、学校施設の建物延床面積は増大を続けている。主要施設である教室棟の延床面積の推移をみると、市人口は戦後一貫して減少傾向にあるのに対して、学校施設は増加を続けており、平成23年3月現在、小学校、中学校、幼稚園の延床面積の合計は9万2,126㎡となっている。このため、市民1人当たり建物延床面積は増加しており、平成23年3月現在、2.8㎡となっている。

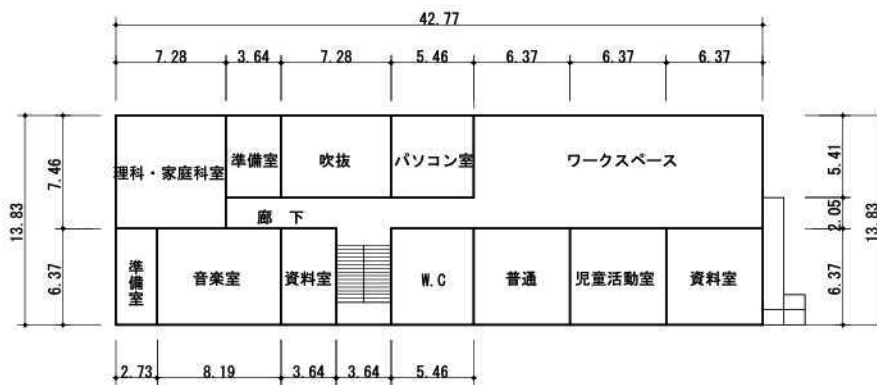
2階平面図

図表 2-29 重清北小学校の教室棟平面図

区分		現況		
名称		教室棟		
施設構成				
建築面積		572 m <sup>2</sup>	延床面積	1, 144 m <sup>2</sup>
階数		2 階	構造	W 造
バリアフリー		玄関スロープ		
消防設備		消火栓、消火器、火災報知器		
劣化 (目視)		-		
耐震改修完了年度		-		
耐震改修結果		0.7 ≤ 【Is 値】	ガス種類	プロパンガス
電気契約容量		38kVA	水道契約容量	25mm
給水設備 (主に流し)		理科室兼家庭科室 (1 箇所)		
排水設備		浄化槽	空調設備	個別空調
サッシ種類		アルミ製	ガラスの種類	単板
トイレ の設備	男性用	和式便器、小便器		
	女性用	洋式便器、和式便器		
身障者用トイレ		有	(ある場合は設備内容)	手すり
室内履き		上履き		
その他		建物の一階半分ほどを多世代交流施設に転用済
